## RAPORT FINAL

de investigație a incidentului aeronautic din 12.08.2018, ce a avut loc în apropierea localității Feștelița,  
raionul Ștefan Vodă, cu aeronava ușoară SOCATA TB-9, însemnele de înmatriculare YR-BDH

Tipul evenimentului aeronautic:	Incident aeronautic
Aeronava:	Socata TB-9
Însemnele de înmatriculare ale aeronavei:	YR-BDH
Constructorul:	DAHER- SOCATA
Țara de înregistrare:	România
Proprietarul/Operatorul:	Valentin IRICIUC / Sergiu DRAGUȚAN
Pilotul:	Sergiu DRAGUȚAN
Locul incidentului aeronautic:	Localitatea Feștelița, r. Ștefan-Vodă
Data incidentului aeronautic:	12.08.2018
Ora incidentului aeronautic:	20:04 (17:04 UTC)

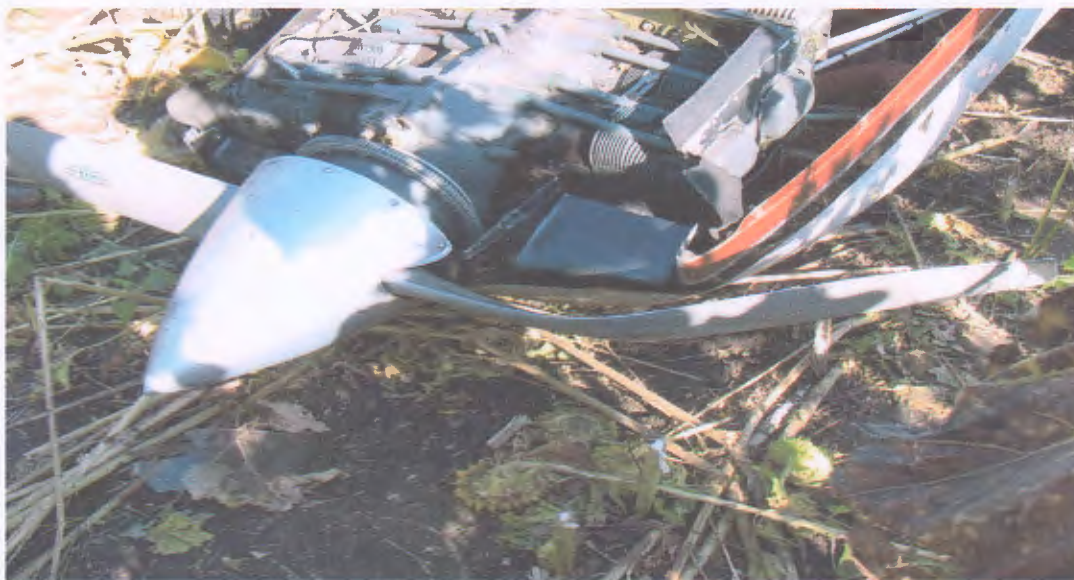
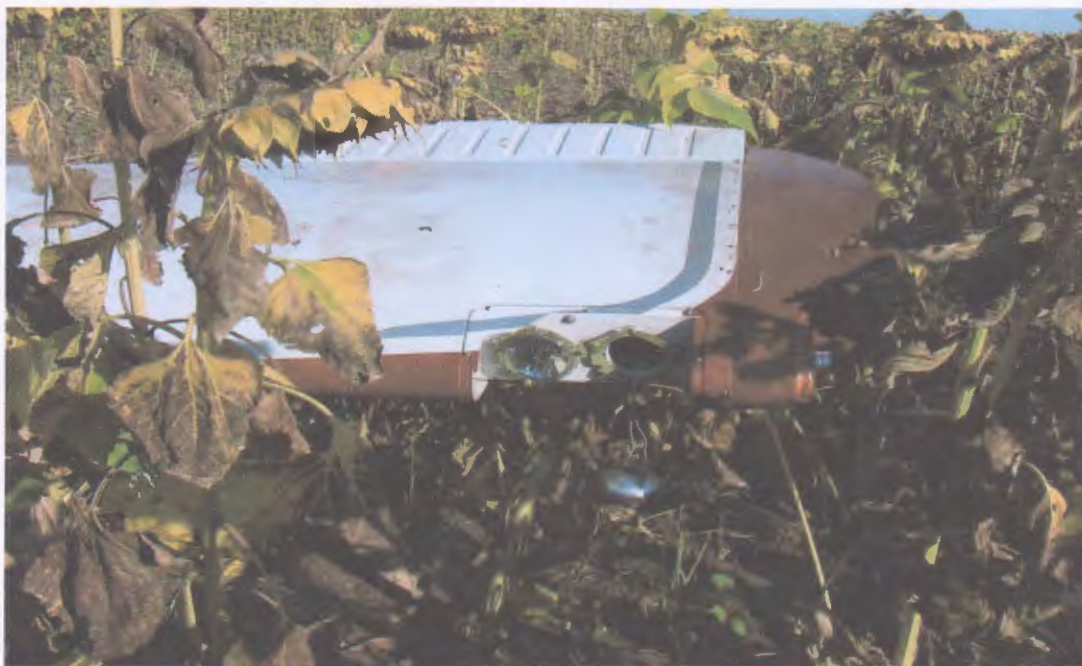
Vizuale: îndoirea unei pale a elicei, geamul din față spart, partea din față a aripilor, două faruri și deteriorarea neseemnificativă a flapsurilor.

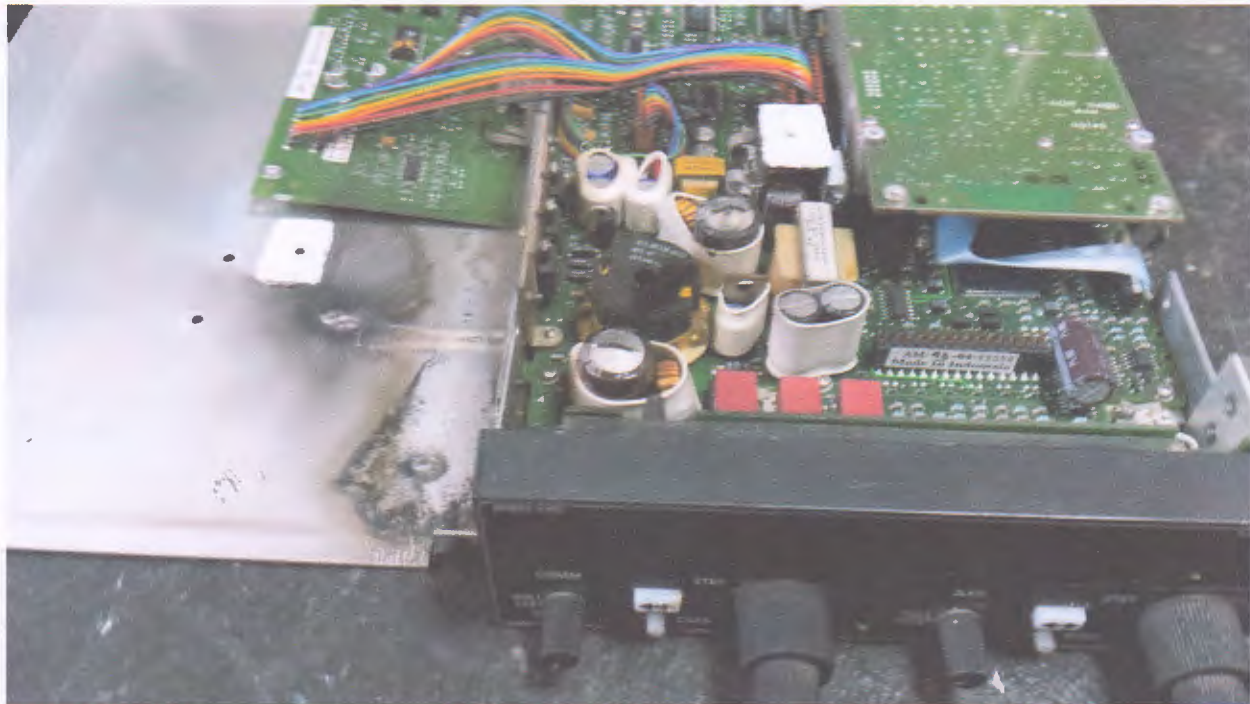
- acțiunile pilotului Draguțan, după efectuarea aterizării forțate corespund cerințelor legislației aeriene din Republica Moldova;
- după inspectarea stației radio și a transponderului s-a ajuns la concluzia că apariția fumului în cabina aeronavei a fost ca urmare a supraîncălzirii elementelor de alimentare a stației radio;

- după inspecția acumulatorilor s-a depistat că nivelul de electrolit este sub nivelul admisibil permis pentru exploatare;

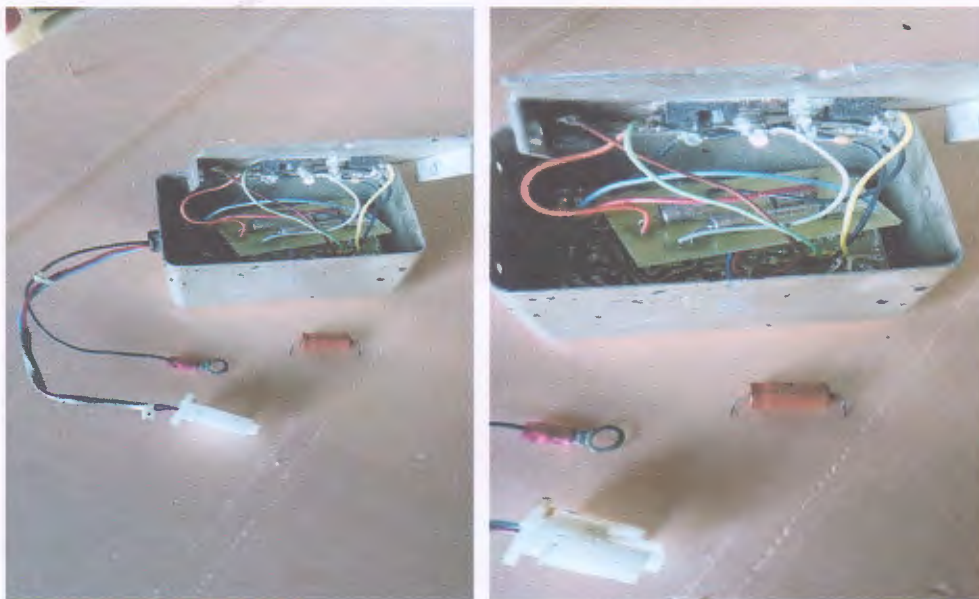
4. Regulatorul de tensiune («ALTERNATOR CONTROL» 28,0 V 4A u / v CUTOFF 32.0V, D-00368-5 M LAMAR 80202315) nu a fost verificat din momentul instalării pe aeronavă. Baza elementului regulatorului de tensiune este asamblată pe un platou care nu este în conformitate cu standardele stabilite în aviație.

5. Regulatorul de tensiune în timpul aeronavei prelungite parcate la soare, când temperatura exterioară este mai mare de 35°C, nu este protejat de la supraîncălzire, care atunci când se utilizează aliaj de staniu cu temperatură de topire scăzută, poate duce la o slăbire a tensiunii elementelor de fixare a regulatorului de tensiune.

Drept cauză primară a fost cedarea regulatorului de tensiune urmare a distrugerii sudurii condensatorului, fapt ce dus la creșterea intensității curentului electric asupra plăcii blocului de alimentare a aparatului radio.

- este necesară respectarea cu strictețe a cerințelor AFM și MMs pentru verificarea și funcționarea surselor și elementelor sistemului de alimentare cu energie electrică (generator, baterie, regulator de tensiune, întreruptoare și siguranțe pentru circuitele electrice) atât înainte, cât și după zbor;

- parcarea AN, AU sau AUU la soare la temperatura aerului exterior mai mare de 30 ° C, pentru o perioadă îndelungată de timp (mai mult de 1 oră), numai cu acoperirea compartimentului motorului cu husa capotei,

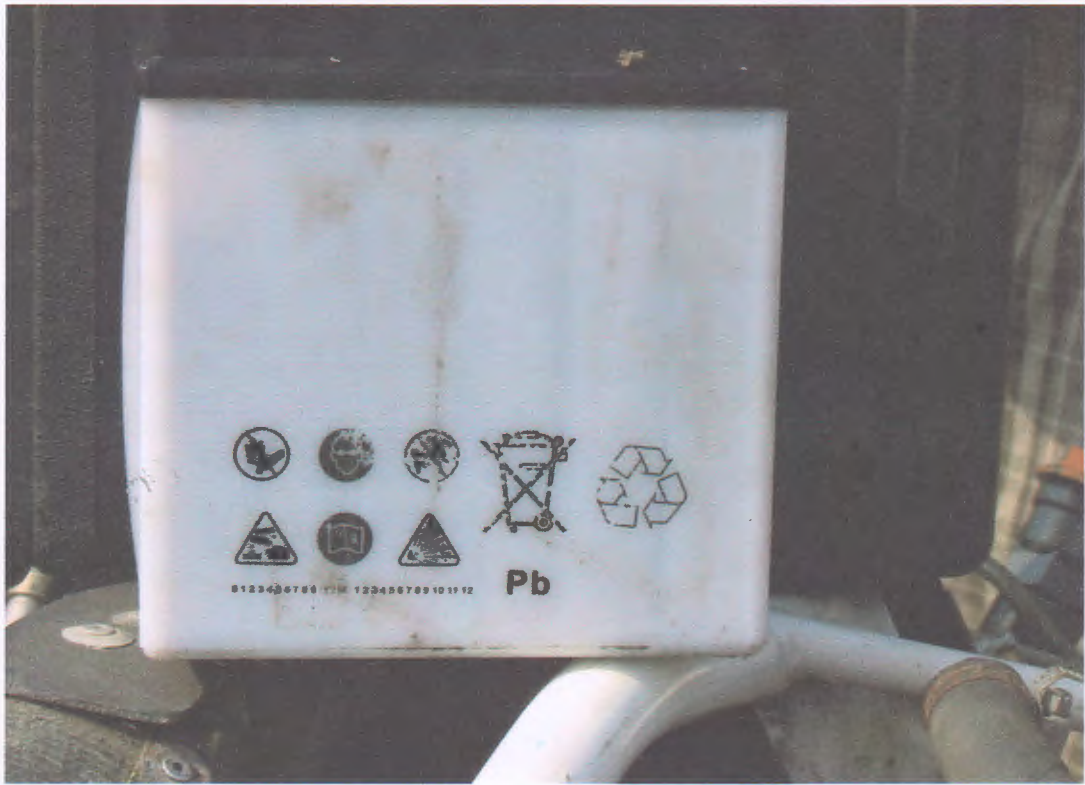
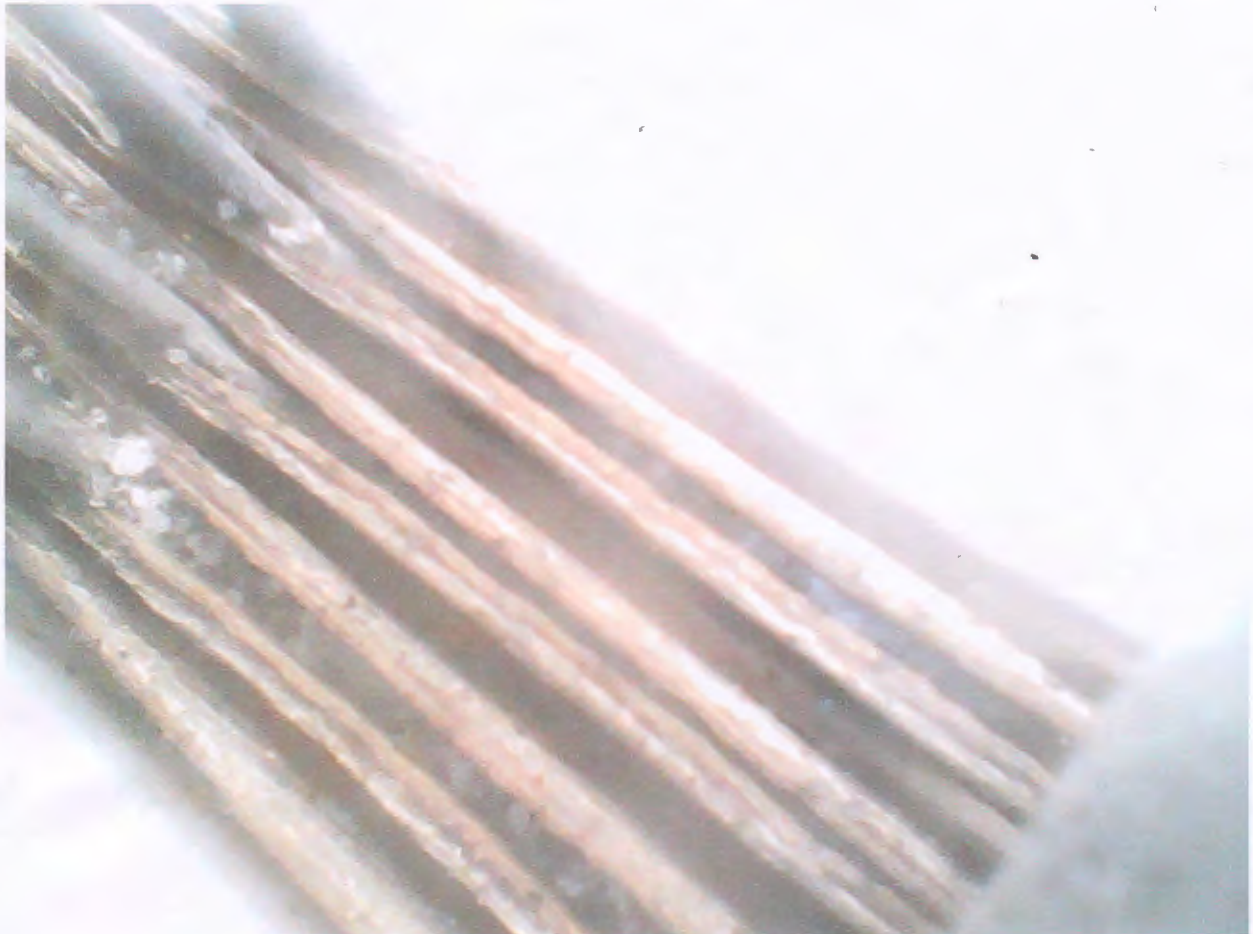
1. Bateriile («EXIDE» Conventional Motorbikes & Sport Battery EB 10L-A2 12V/11Ah) instalate pe avionul SOCATA YR-BDH TV-9 nu au corespuns cerințelor producătorului de aeronave.

2. Nivelul și densitatea electrolitului au fost mai jos de minimul admisibil cu 87 mm, deși întreținerea periodică a aeronavei (și a bateriei) a fost efectuată la 12.06.2018, adică cu doar 2 luni înainte de incident.

O cauză secundară a fost scăderea nivelului de electrolit în acumulatorii aeronavei care nu mai funcționa drept un acumulator de energie și era un simplu conductor.

- utilizarea numai acelor baterii care sunt prescrise de producătorul AN (aeronavă) pentru o anumită rețea AU sau AUU;
- monitorizarea termenului limită de durată de viață stabilite pentru sursele și elementele sistemului de alimentare cu energie electrică ale aeronavelor și înlocuirea acestora în timp util;

- verificarea nivelului și densității electrolitului a bateriei de la bord este necesară cel puțin o dată pe lună.
